# Schimmel in Orgeln – Ursachen und Abhilfe

**Dr. Lothar Grün**

eco-LUFTQUALITÄT + RAUMKLIMA Messstelle, Beratungs- und Forschungsgesellschaft mbH,  
Köln

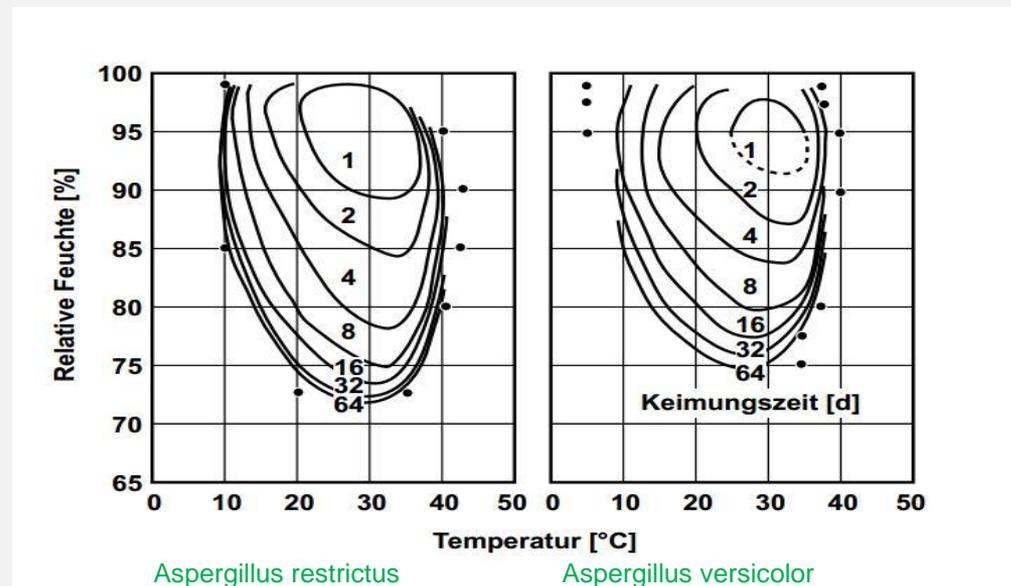
Einfluss von Temperatur und rel. Feuchte  
auf das Keimungsverhalten von  
Schimmelpilzen  
(Isoplethensystem nach Smith)

- **Organisches Material als Nährstoffquelle**  
(z.B. Papier, Pappe, Holz, Kunststoffe, Hausstaub)
- **Nässe oder Wasseraktivität  $a_w$  :> 0,7**  
(Ausgleichsfeuchte des Materials bei Luftfeuchte > 70 % r.F.)
- **Wachstumsförderliche Umgebungstemperaturen**  
(i.d.R. 0-45 °C)

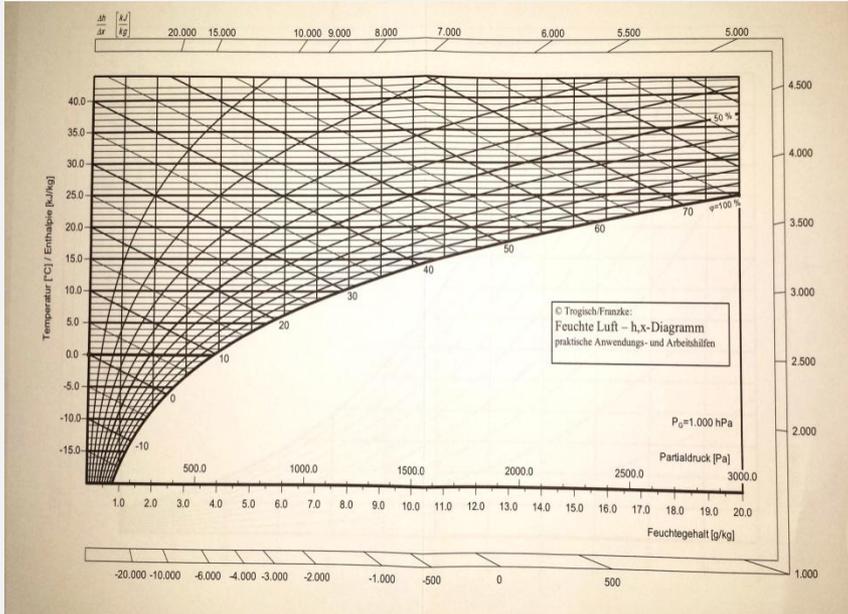
## H,x-Diagramm

- **Merksatz:**  
Bei höherer Temperatur kann die Luft mehr Wasser aufnehmen

- Die rel. Luftfeuchte beschreibt den relativen Feuchtegehalt zu maximalen Feuchtegehalt bei der jeweiligen Lufttemperatur

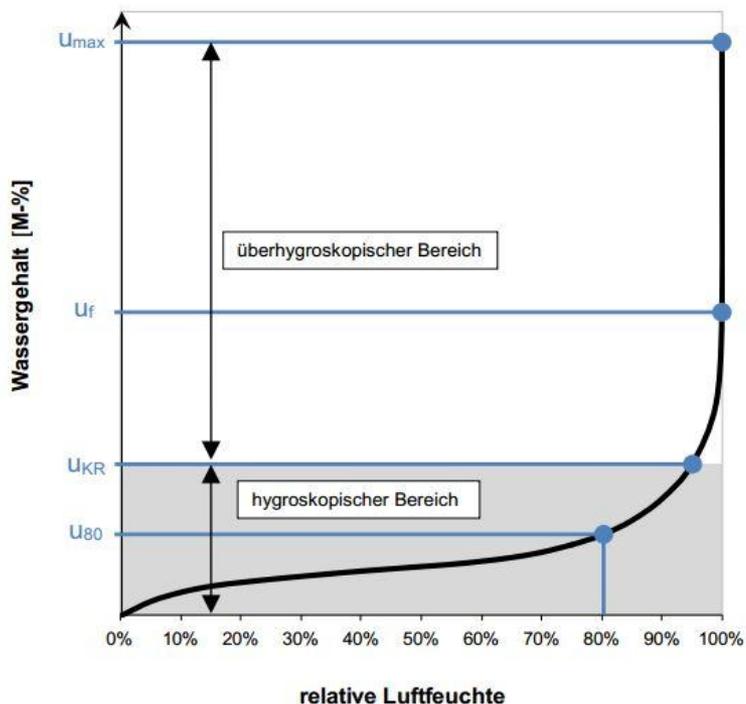
Anlage 1

Schematische Darstellung einer typischen Sorptionsisotherme eines mineralischen Baustoffs

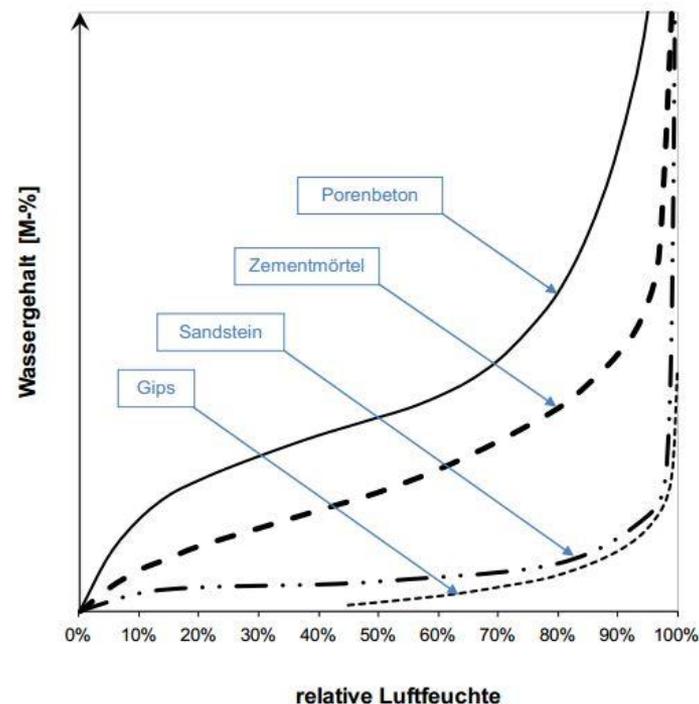
Anlage 2

Schematische Darstellung von Sorptionsisothermen verschiedener mineralischer Baustoffgruppen

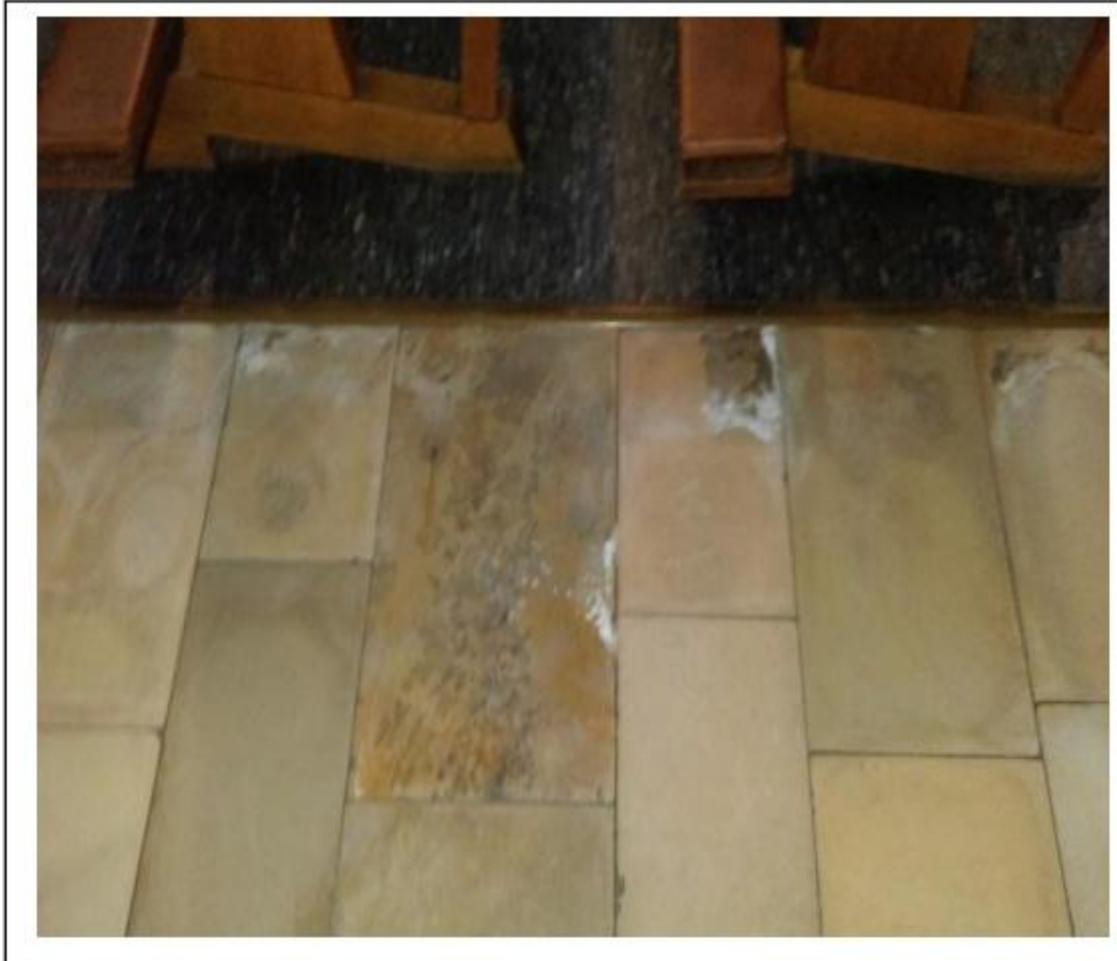
**Abb. 9: Salzausblühungen an Oberflächen der Steinplatten am Boden der Kirche (Langhaus, Mittelgang)**

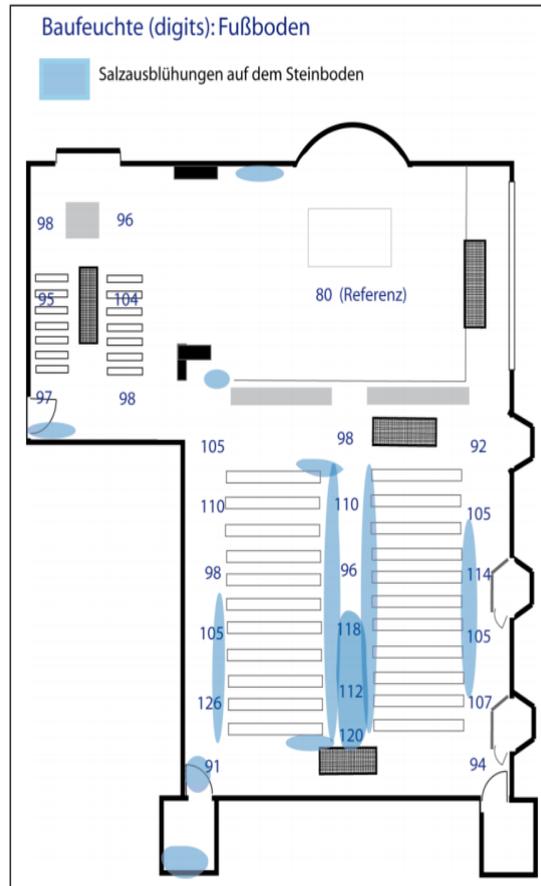
Abb. 8: Messwerte an Bodenflächen

Bauseitige Feuchteinträge können erfasst werden, aber die Feuchteabgabe in die Raumluft kann nur abgeschätzt werden.

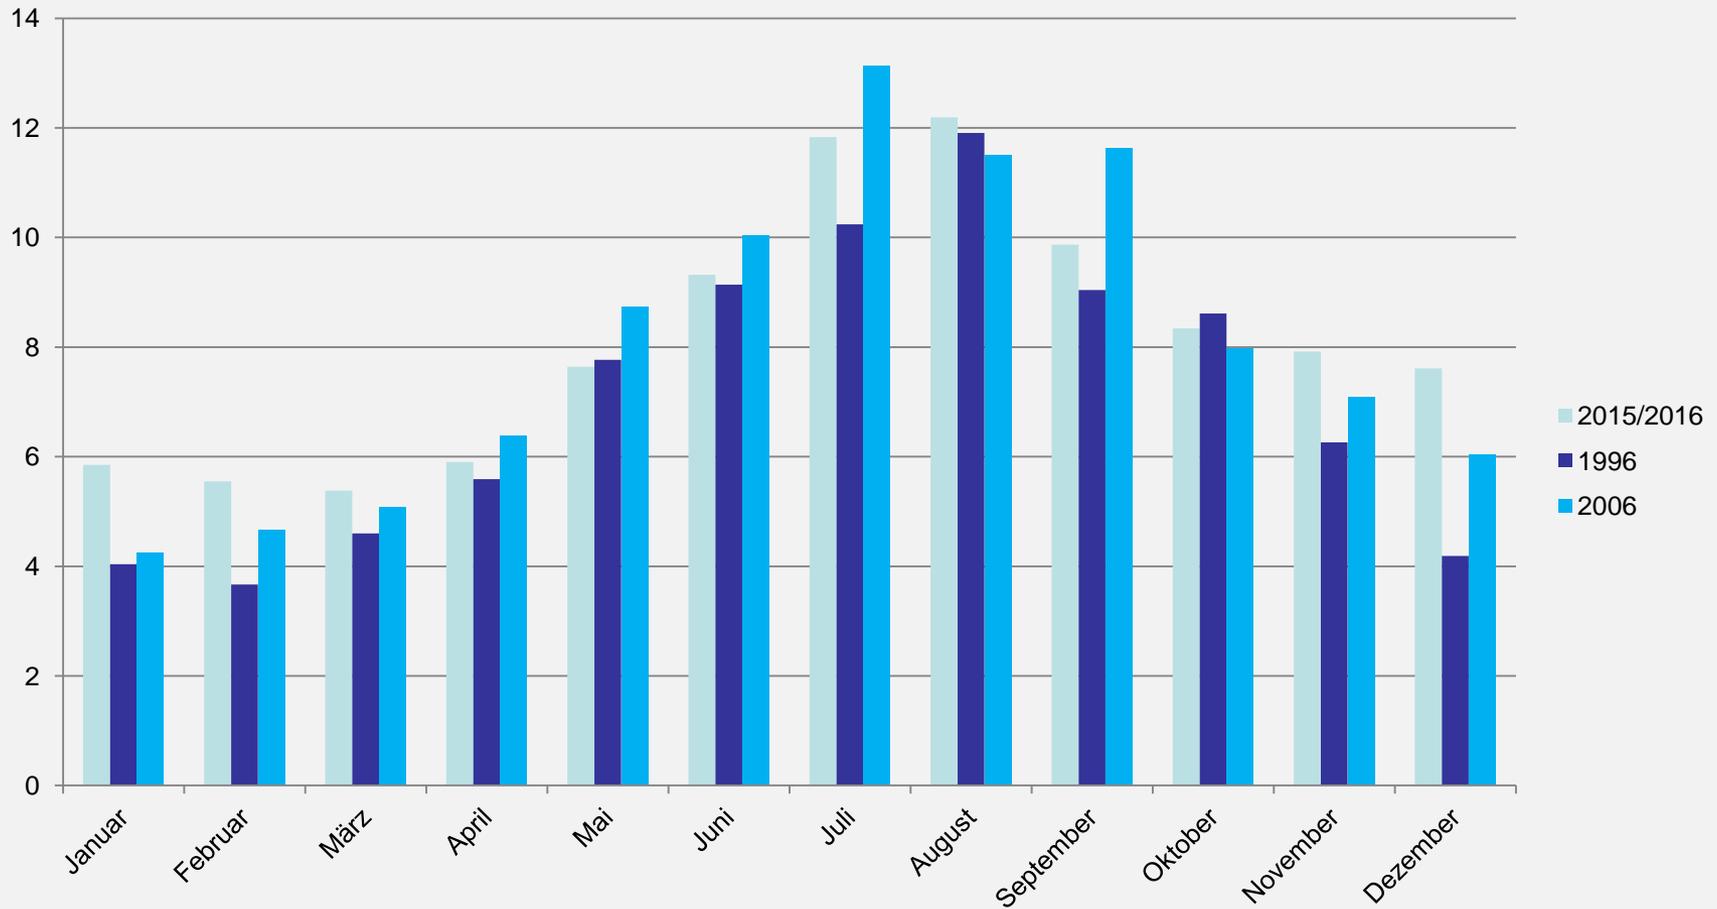
# Witterungsbedingte Einflüsse - Absolute Feuchtegehalte in der Außenluft (Umgebung einer Kirche im Raum Köln)

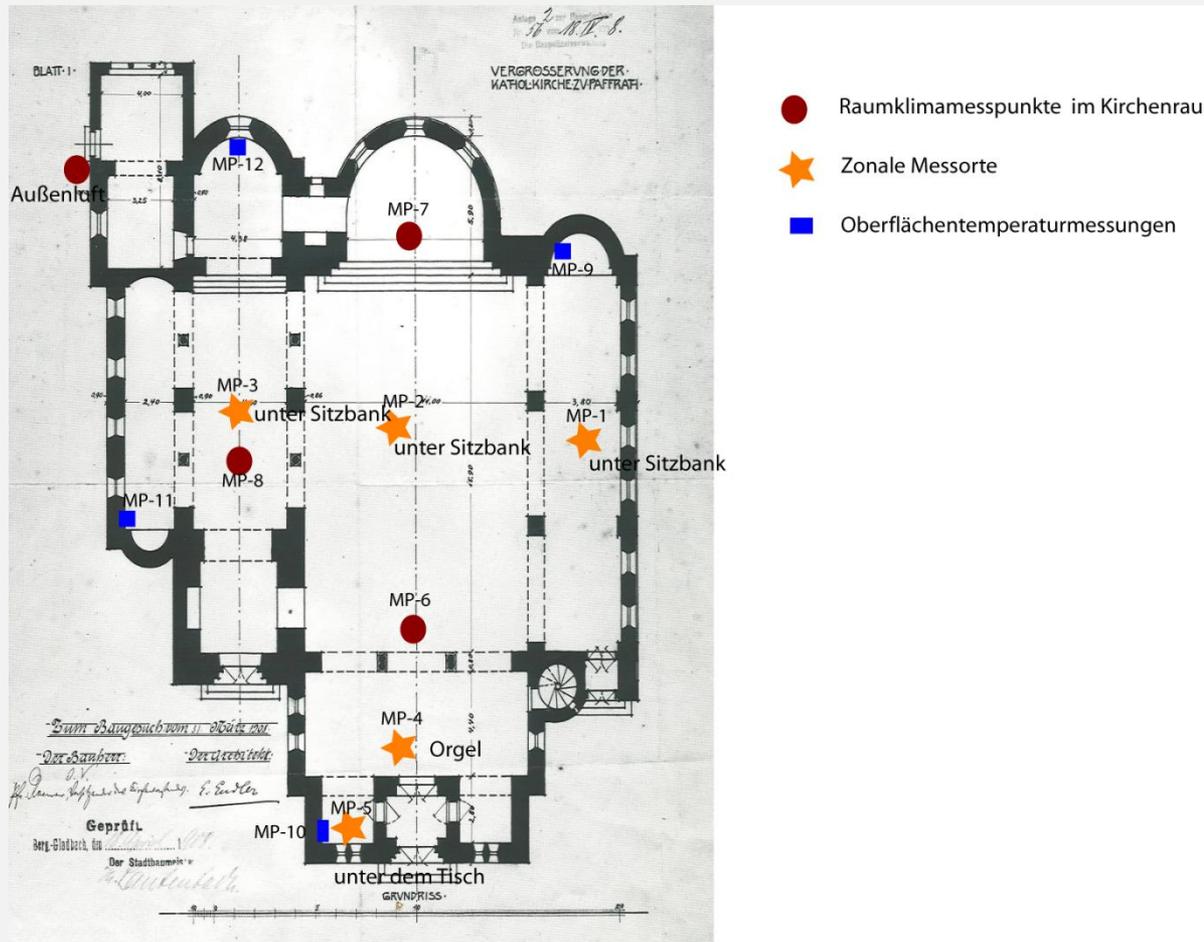
# Beispiel für Langzeitmessung der Klimabedingungen in Zonen mit und ohne Schimmelpilzbefall

Datenaufnahme über 1 Jahr mit Funk-Datenloggern, die über Modem mit SIM-Karte wöchentlich ausgelesen wurden.

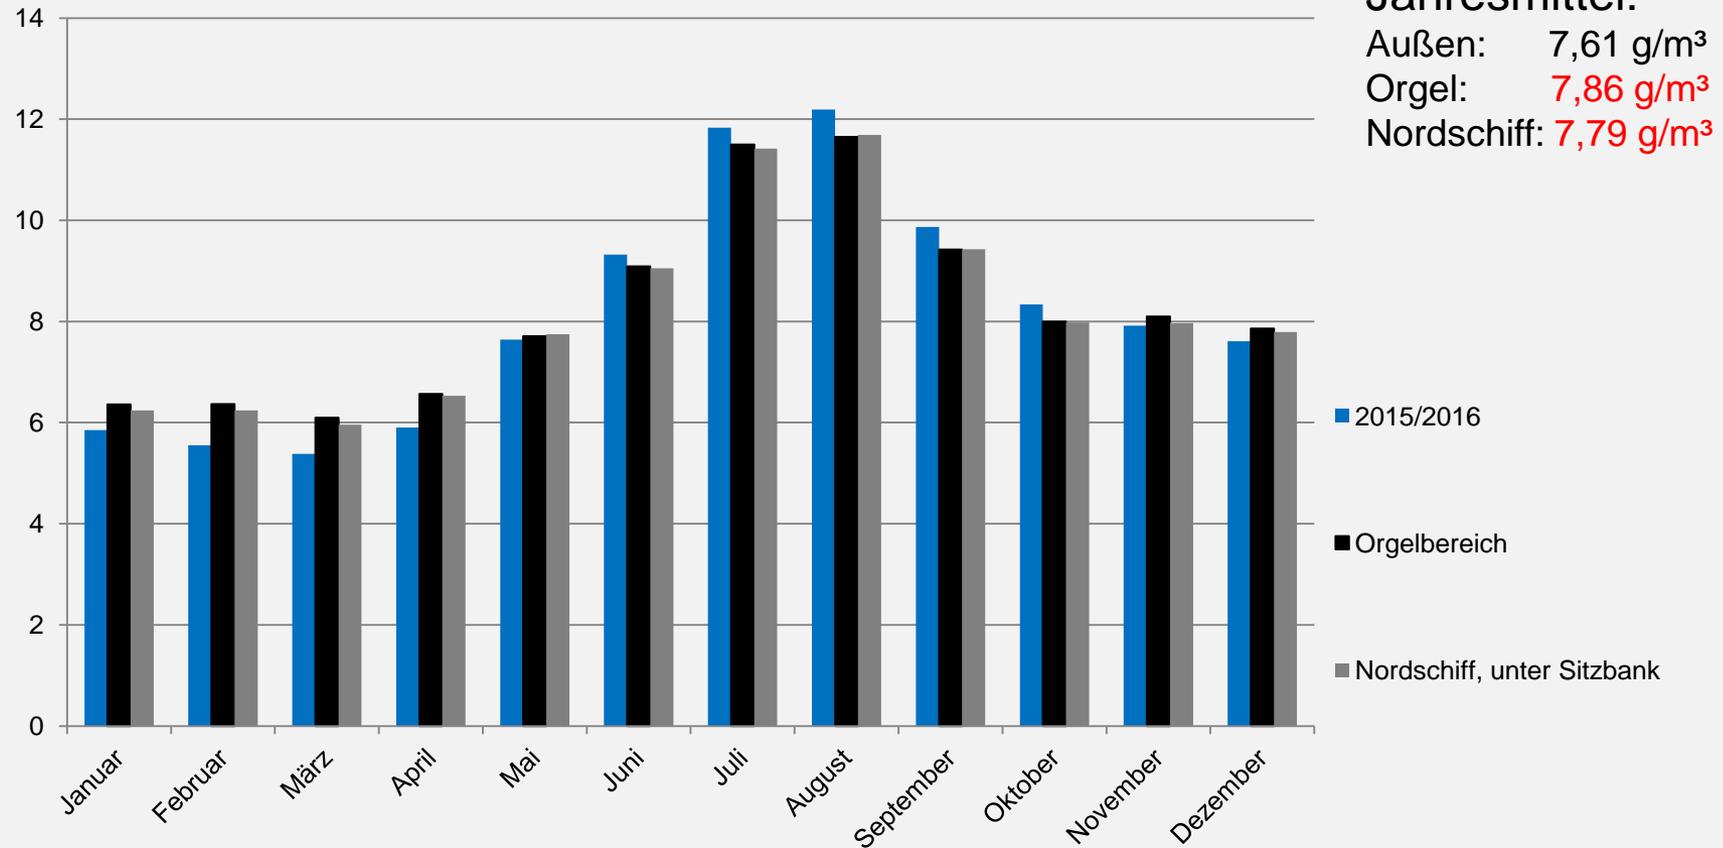
# Jahresverlauf absolute Feuchte Außen/Innen (Kirche im Raum Köln)

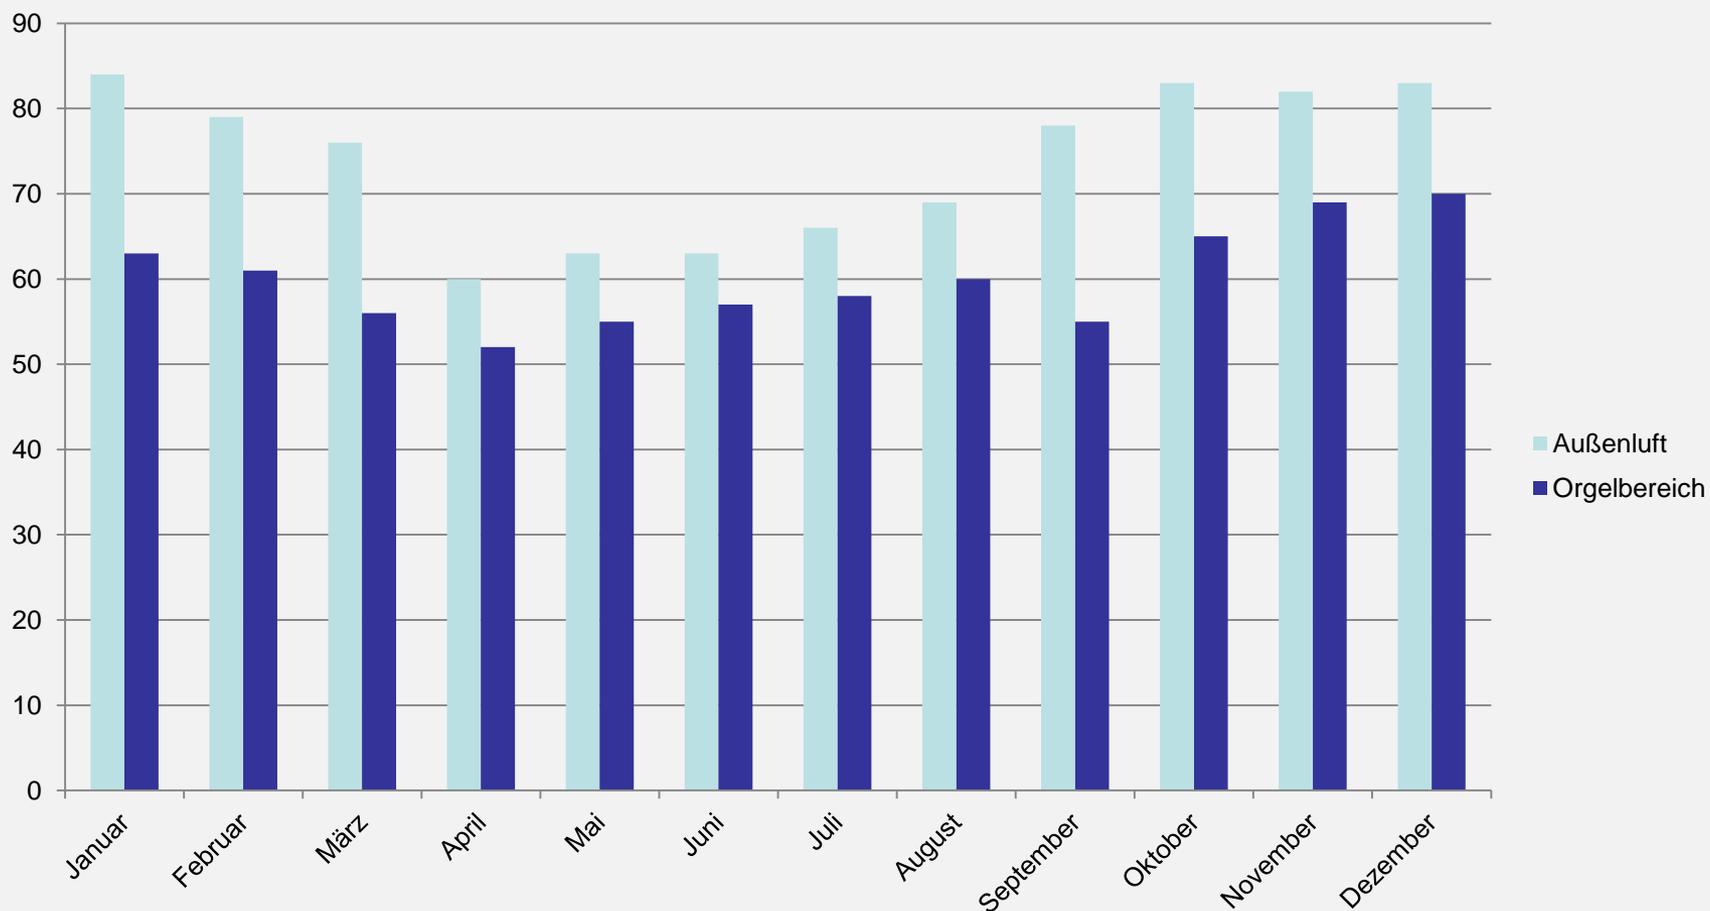
# Vergleich der rel. Luftfeuchte Innen/Außen (Kirche im Raum Köln)

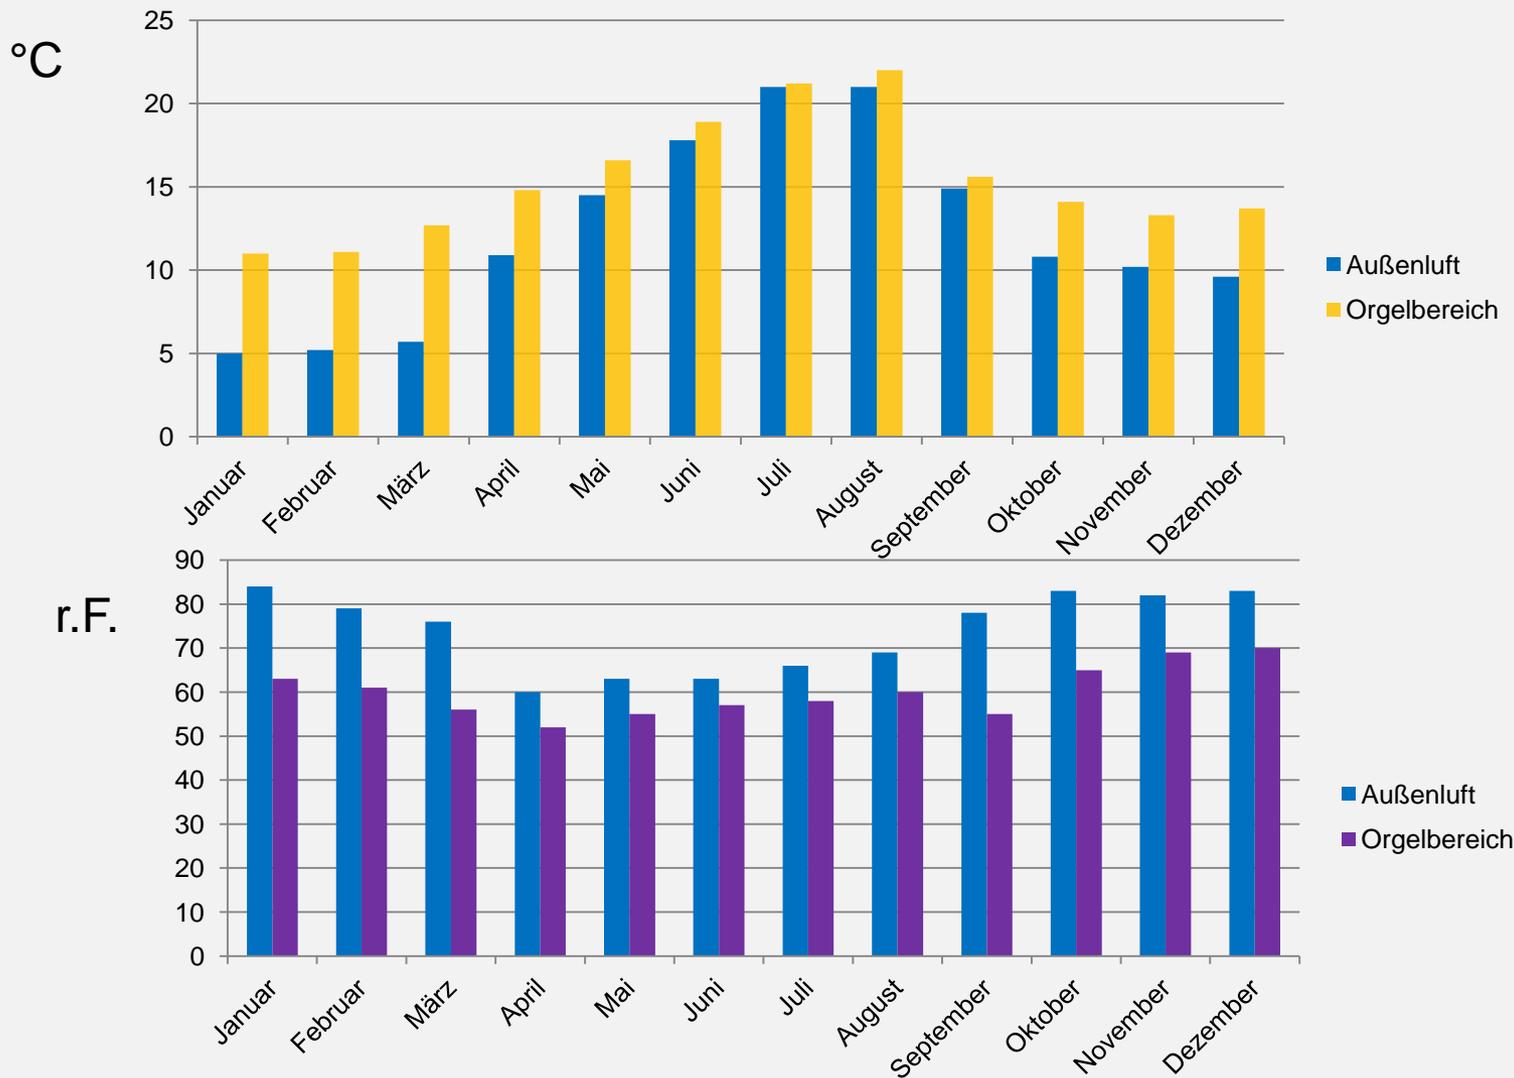
# Temperatur- und Feuchteprofile Orgelbereich /Außenluft (Kirche im Raum Köln)

Die Kirche kühlte im Herbst um mehr als 6 °C aus. Der Luftwechsel war nicht ausreichend, um die Feuchtigkeit aus den Sommermonaten abzuführen. Mit dem Auskühlen der Bausubstanz im Herbst stieg die rel. Luftfeuchte und das Schimmelrisiko

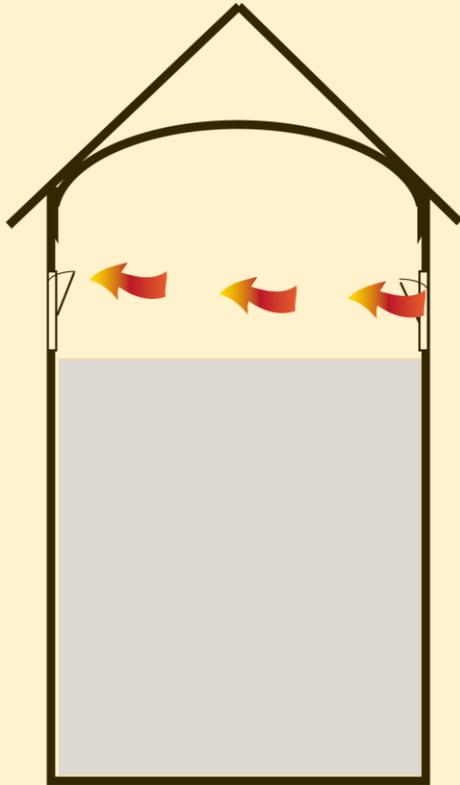
Hochsommerliche Witterung  
Temperaturen außen höher als in der Kirche

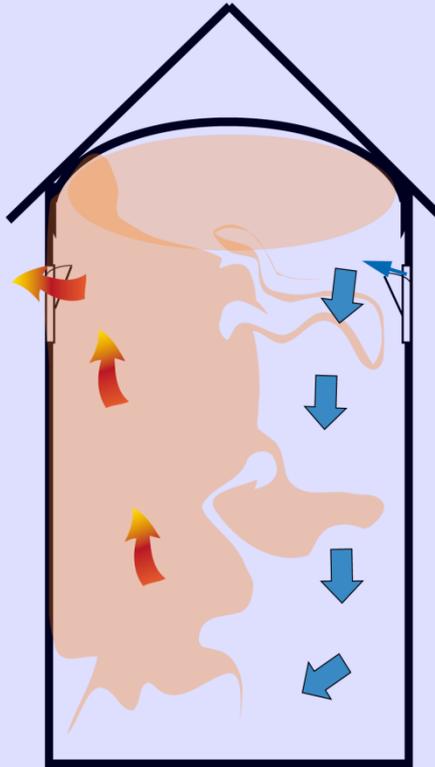
Hochsommerliche Witterung  
Temperaturen außen niedriger als in der Kirche

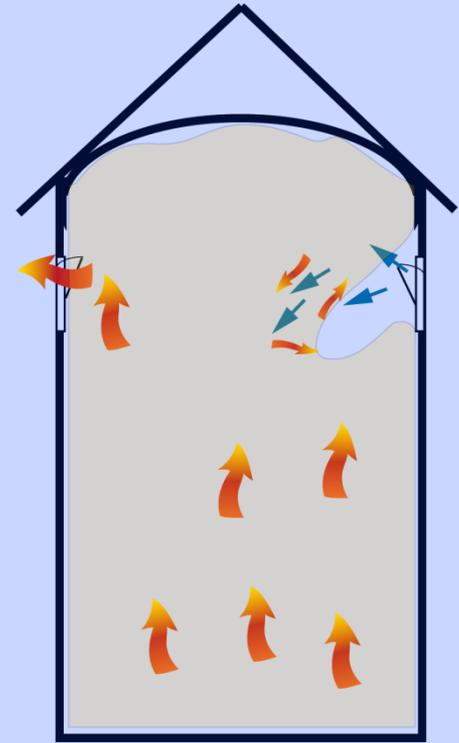
Spätsommer/Herbst  
Temperaturen in der Kirche 3 °C über Außenluft (z.B.  
Kirche 16 °C/Außenluft 13 °C

Geringe Effizienz im Sommer und Herbst

Verbesserung durch frühzeitige moderate Beheizung
